LES DOMMAGES LIÉS À L'ÉROSION HYDRIQUE DANS DEUX ARRONDISSEMENTS DE LA VILLE DE ZINDER (NIGER)

Département de Géographie
Université de Zinder, Niger

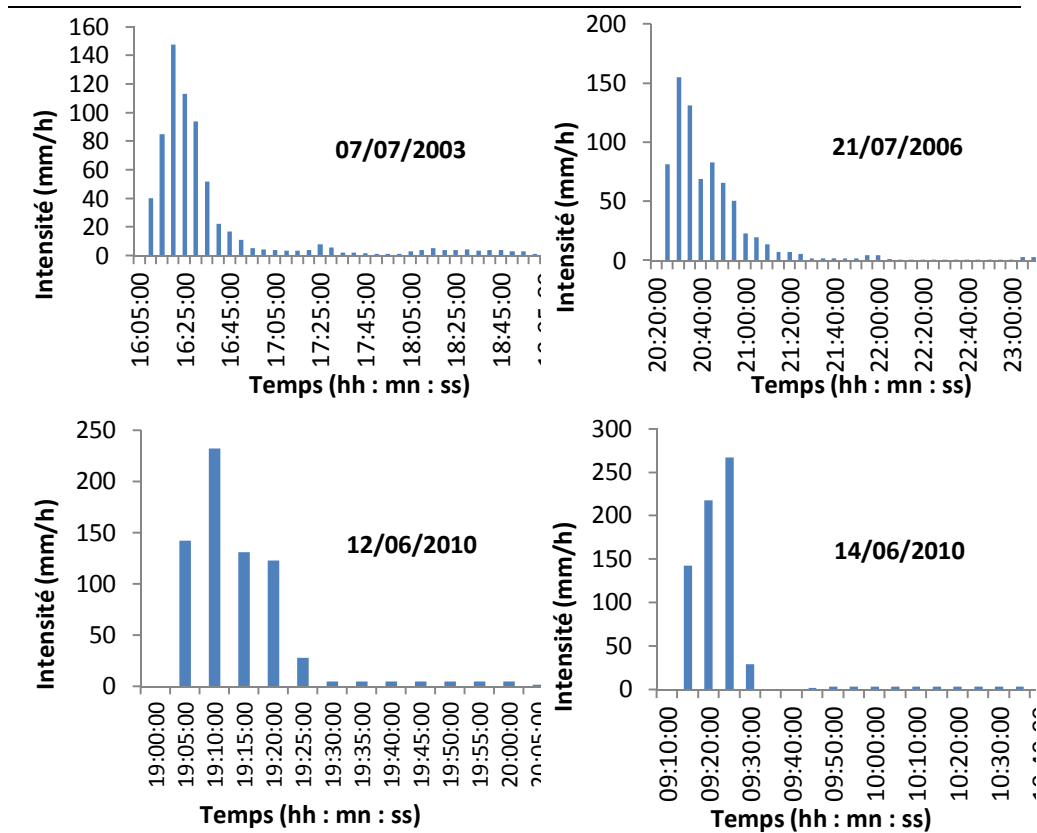
La pluie est le premier facteur de l'érosion. De par sa structure et ses intensités, elle génère le ruissellement par dépassement de la capacité d'infiltration des sols. L'analyse morphologique de quelques événements pluvieux caractéristiques de la zone d'étude (Figure 1) montre les fortes intensités des pluies dès les premières minutes du déclenchement des averses. Les intensités en 5 minutes atteignent fréquemment les 60 mm/h. Dans ces conditions, de très forts ruissellements se produisent bien avant la saturation

Figure 1. Structure et intensités de quelques averses caractéristiques de la zone d'étude

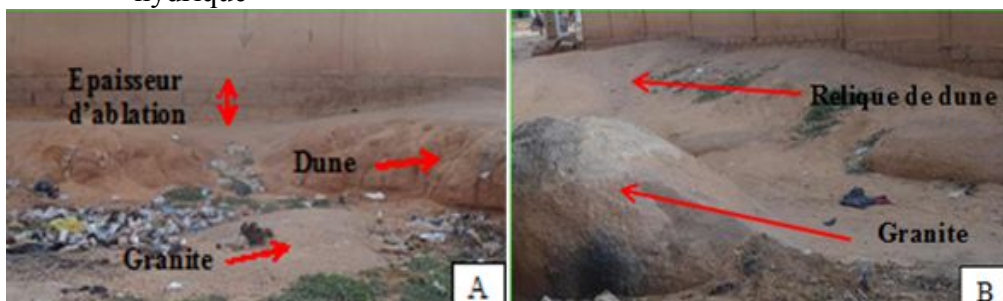
En outre, la vulnérabilité des batis à l'érosion est souvent accrue par des facteurs d'ordre morpho-pédologique. Les photos 1_A et 1_B illustrent la situation d'une maison construite sur une dune recouvrant la roche du socle (granite). Du fait de la perméabilité et de la faible épaisseur de ce dépôt (80 cm environ), les eaux qui s'infiltrent se stagnent dès qu'elles atteignent la roche granitique saine et imperméable. Ainsi, l'humectation des dépôts sableux dunaires par capillarité fragilise ces derniers et les rend instables, d'où des fendillements des habitations et leur prédisposition à la dégradation.

Photo 1. Prédisposition structurale des batis aux dommages liés à l'érosion hydrique

Ces photos montrent également l'intensité de l'ablation surfacique du fait de la faible cohérence des matériaux sableux. L'épaisseur décapée varie entre 30 et plus de 60 cm et met à nu la fondation de la maison, d'où sa vulnérabilité à la dégradation. La faible cohérence des matériaux se solde également par le ravinement comme le montre la photo 2. Ici, le dépôt sableux est épais de l'ordre de quelques mètres. Sa vulnérabilité à l'érosion résulte davantage de sa composition texturale essentiellement sableuse. En conséquence, les eaux pluviales entaillent assez facilement la dune. Les dimensions (profondeur, largeur) des cours d'eau créés évoluent ainsi pour atteindre les édifices humains. On remarque, sur la photo 2, la fosse et le tuyau de distribution d'eau potable déterrés par ravinement ainsi que le mur fendillé et menacé par le ravin.

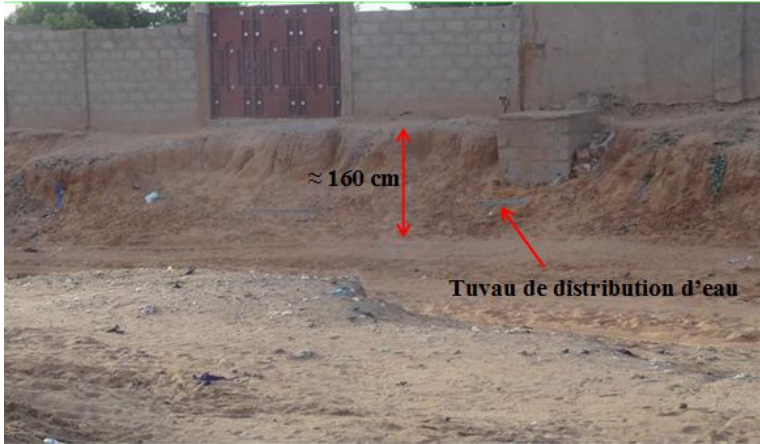
Photo 2. Vulnérabilité morpho-pédologique à l'érosion hydrique

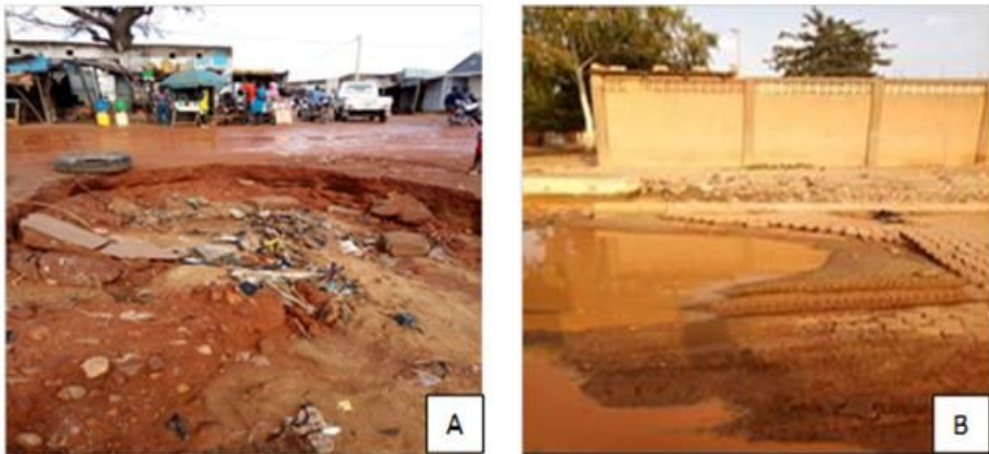
Les impacts de l'érosion sur le réseau routier se matérialisent en grande partie par le ravinement, l'ensablement ou la formation des flaques d'eau dans certains cas. La photo 3 illustre la dégradation de la voirie. On remarque, sur la photo 3_A, l'effet de l'érosion régressive sur la route nationale RN11 (Zinder-Tanout) en face du 3^{ème} arrondissement communal. La photo 3_B met en évidence la dégradation de la rue pavée par enlèvement et transport des matériaux, d'où la formation d'une flaque d'eau rendant inaccessible les maisons se trouvant aux environs immédiats après chaque pluie ruisselante. Ce type de dégradation concerne la majorité des voies en terre qui sont les principaux axes de desserte entre les différents quartiers. Assez souvent, ces voies deviennent inaccessibles quand elles drainent.

Photo 3 : Dégradation du réseau routier A : route RN11, et B : rue pavée au quartier Djaguindi

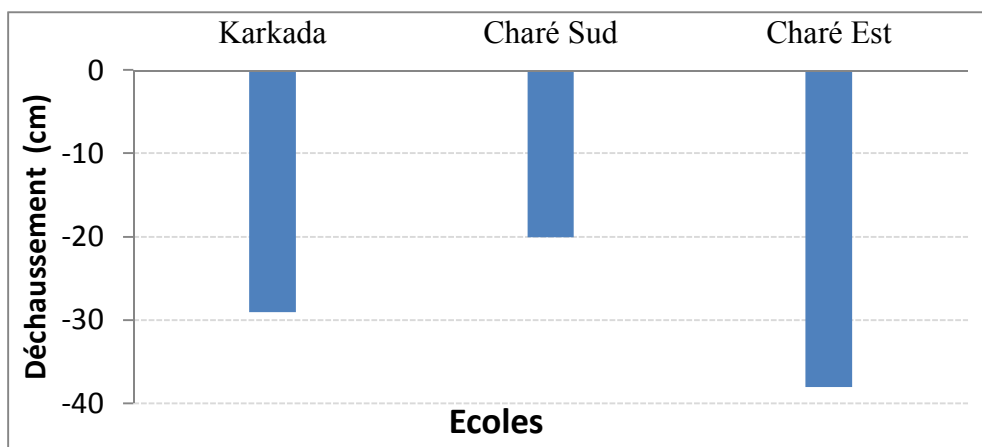
en zone déprimée et, d'autre part, de leurs faibles entretiens pendant la saison des pluies qui est aussi la période des grandes vacances. Leurs toitures en tôles impliquent une forte production des ruissellements. Ceux-ci prédisposent donc ces établissements au ravinement qui déchausse progressivement la fondation des bâtiments. Le déchaussement des classes est principalement observé dans les quartiers *Karkada*, *Charé Zamna* et *Garin Liman*. La figure 2 illustre la profondeur de déchaussement des classes dans trois écoles primaires du 4^{ème} arrondissement communal. Il est de l'ordre de 20-40 cm depuis la surface du sol qui est le niveau de référence. L'école *Charé-Est* est la plus endommagée avec 38 cm de déchaussement en moyenne et affectant une dizaine de classes. Ces dégâts mettent en évidence le dysfonctionnement du caniveau destiné à protéger cet établissement. Il est en effet comblé par des dépôts sableux.

Figure 2 : Déchaussement de salles de cours dans quelques établissements scolaires

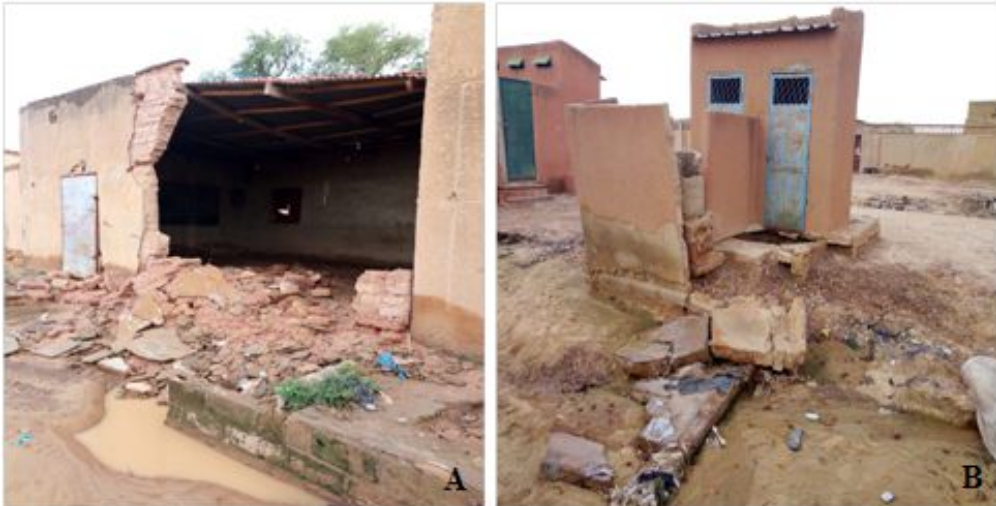
L'école *Charé-Est* est aussi affectée par ce dommage. Des salles de cours ou encore des latrines sont régulièrement détruites par les eaux de ruissellement qui sapent les fondations et qui entraînent leur effondrement (photo 4).

Photo 4 : Destruction (A) de salle de cours à *Djaguindi* et (B) de latrine à l'école primaire *Charé*

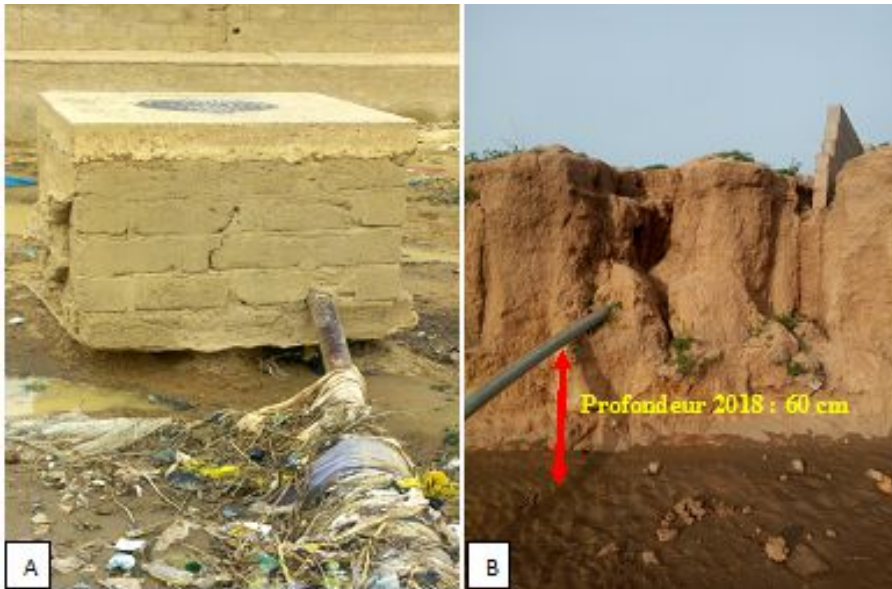
En outre, il est répertorié des dommages affectant les installations électriques souterraines et les canalisations d'eau potable. Ce type de dommage a pour effet d'accroître les risques sanitaires potentiels. En effet, les eaux usées peuvent envahir le réseau d'adduction d'eau potable et être consommées par les populations. Ce cas de figure a d'ailleurs été rapporté en 2018 dans le quartier *Garin Malan* où les résidents ont, pendant plusieurs jours, consommé des eaux usées. Au cours de leur drainage, ces eaux se sont introduites dans le réseau de distribution d'eau potable via les fissures et fentes des tuyaux. Les résidents de ce quartier affirment que, lorsqu'ils ouvrent leurs robinets, les eaux servies sont sombres et très puantes. De tels incidents peuvent se multiplier si l'on y prend garde car les points de faiblesse des tuyaux et de croisement des eaux potables et pluviales sont très nombreux dans la zone d'étude. La photo 5 illustre le déchaussement d'installation de la SEEN (Société d'Exploitation des Eaux du Niger) à *Karkada* et à *Garin Liman*. A *Karkada* (photo 5_A), le déchaussement est de 110 cm pour cet ouvrage hydraulique installé en 1983 soit une vitesse sapement de 3 cm/an. Sur cette image, la couleur sombre du tuyau PVC, qui traduit sa dégradation par le soleil, les décharges piégées par ce tuyau et la flaque d'eau stagnante sont expressives de l'éventualité d'association entre eau potable et eau de ruissellement. La photo 5_B montre le déchaussement d'une canalisation d'eau potable à *Garin liman* et qui alimente le village de *Madatèye*. Le sapement est de 60 cm pour la seule année 2018 tandis que la

vitesse de sapement globale est de 5.8 cm/an pour une profondeur de 210 cm pour le kori.

Photo 5 : Ouvrage hydraulique affecté par l'érosion au quartier Karkada
