# FACTEURS DE L'ÉROSION HYDRIQUE DANS LE QUARTIER NATIO-KOBADARA A KORHOGO (NORD DE LA CÔTE D'IVOIRE)

**ASSOUMAN Serge Fidèle,**  
Département de Géographie,  
Université Péléforo Gon Coulibaly de Korhogo  
Côte d'Ivoire

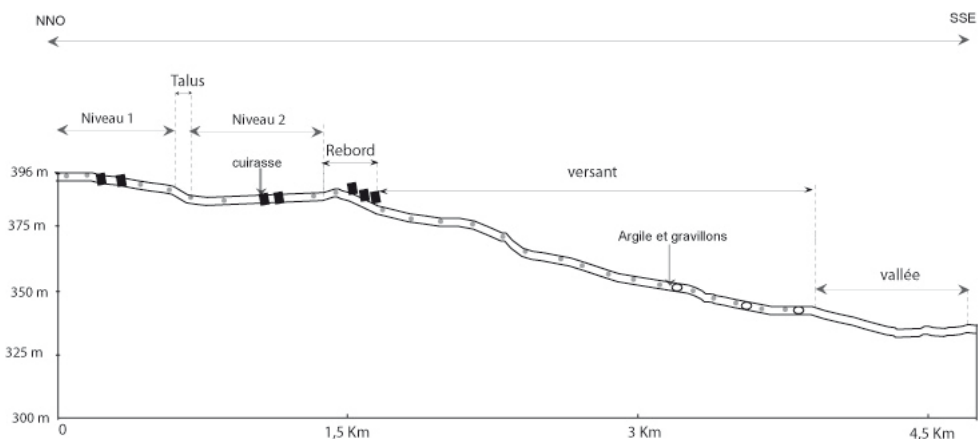
Figure I : Coupe topographique de Natio-Kobadara

Le site du quartier Natio-Kobadara est un paysage élémentaire de plateau cuirassé. L'inclinaison générale du modelé est Nord-Ouest/Sud-Est (NW-SE) avec une surface irrégulière. Les caractéristiques morphométriques par segment de paysage sont récapitulées dans le tableau I (voir coupe et tableau ci-après).

La séquence étudiée se compose d'un supraèdre (sommet d'interfluve) à la surface régulière et en pente relativement faible (0,8%). Il est limité par une rupture de pente qui donne sur un ectaèdre (ou corniche) de 2,7% d'inclinaison, de forme convexe et très induré ou cuirassé.

Le métaèdre en contrebas de la corniche a une surface irrégulière, étendu sur 2150 m (2,15 km), il n'a pas une forme nette qui pourrait permettre de le définir. Cette situation rend quasi complexe la reconnaissance de la forme du versant. La surface est érodée et le ruissellement s'y déroule par ravinement et par rigole. Cette section fait entrevoir la présence de rétichron, de carapace puis de cuirasse ferrugineuse dans les ravins. Aussi, la surface est recouverte de gravillons ferrugineux et de quelques blocs de cuirasse transportés par l'eau de ruissellement qui met à nu des affleurements de granite (figure II) ; affleurement dû au transport des matériaux de la couche superficielle (érosion aréolaire) à certains endroits sur le versant.

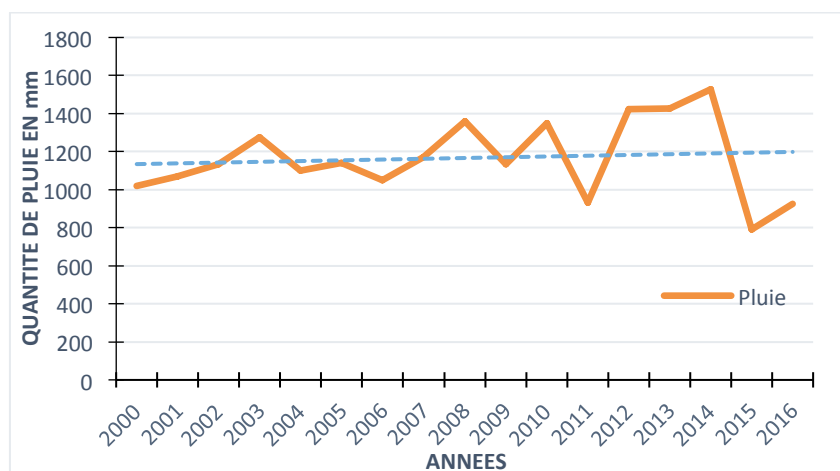
Figure IV : Courbe d'évolution de la pluviométrie moyenne annuelle entre 2000-2016

La pluviométrie moyenne annuelle est estimée à 1234,3 mm sur la période 2000-2016. La plus forte hauteur pluviométrique annuelle enregistrée est atteinte en 2014 (1528,1 mm). Après une baisse significative au cours de l'année 2015 (790,9 mm), la courbe se remet à croître à partir de 2016 ; ce qui traduit une augmentation de la pluviométrie qui atteint 914,2 mm cette dernière année.

Deux périodes essentielles peuvent être dégagées à partir de cette courbe de tendance pluviométrique (figure IV). Celles-ci tournent autour des 1200 mm de pluie :

- entre 2000 et 2007, les moyennes pluviométriques sont pour la plupart en-dessous de la tendance générale ( 1200 mm) à l'exception de l'année 2003;
- entre 2007 et 2016, les moyennes sont en hausse excepté les années 2011 et 2015 qui ont été marquées par une baisse drastique de la pluviosité.

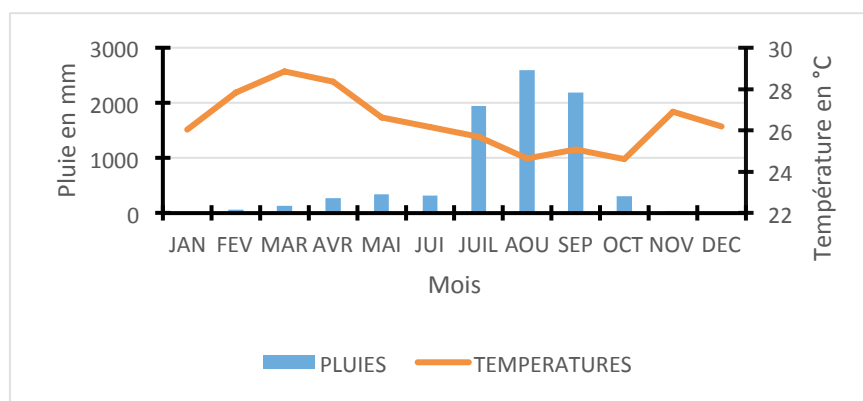
Figure V : Diagramme ombro-thermique de la station de Korhogo entre 2000-2016

Quant aux températures moyennes annuelles, elles influencent fortement le climat. Leur comportement est représenté par le diagramme ombro-thermique ci-dessus (figure V). Élevées en saison sèche avec un pic en mars (28,87° C), elles sont basses en saison pluvieuse avec le minimum en octobre (24,60° C). Celles enregistrées sur la période (2000-2016) ont une moyenne de 26,42° C.

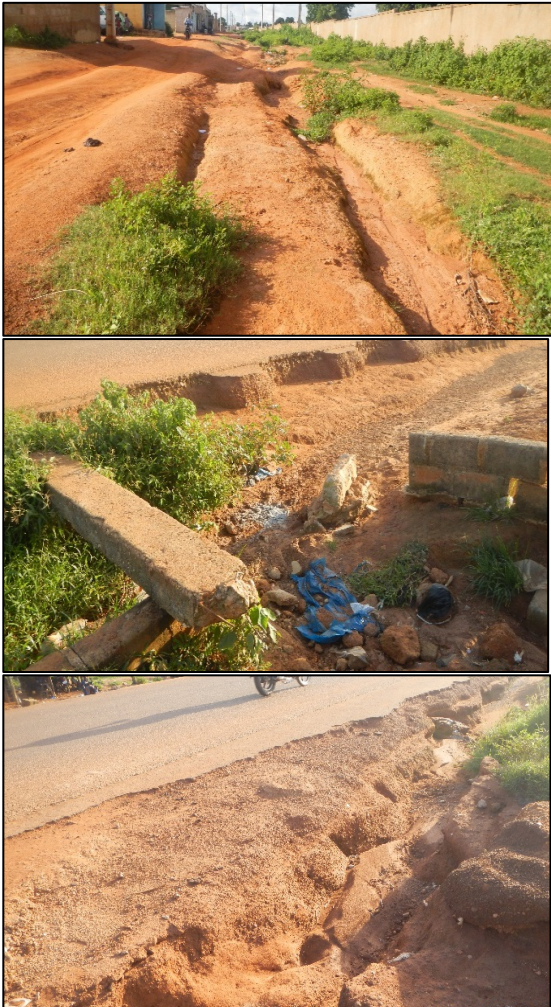
Figures IV, V et VI : Vues du décapage des sols sur versant le long des voies de desserte et des équipements

L'effet de l'érosion est visible et se manifeste par la présence des rigoles et des ravineaux le long des voies de desserte. Progressivement, ces voies (voir figure IV et V) ainsi que les bornes de lotissement (figure VI) se dégradent et tombent en désuétude sous l'effet de l'érosion aréolaire (ou érosion hydrique).

s'amplifient. Ces phénomènes consacrent ainsi la vulnérabilité physique du site concerné. Le quartier Natio-Kobadara a vu sa végétation disparaître au profit de l'habitat. Cette installation qui s'est faite de manière anarchique a créé un déséquilibre dans les écosystèmes présents sur le site. Les phénomènes de ruissellement ont donc été poussés à leur maximum et les rues de desserte du quartier en sont les canaux (voir photo 5).
